| A2/El/1000 | Rehabilitación y mejora energética y accesibilidad de los vestuarios del edificio de servicios del polideportivo municipal de Santa Eugènia | SITUACIÓN | SITUACIÓN: Carrer de l'Estació, 33. Santa Eugènia | El promotor | SIA del Mediterráneo<br>Servicios de Ingeniería y Arquitectura | dperez@siadelmediterraneo.es<br>info@siadelmediterraneo.es<br>C/ Son Calbet, 3 Local F<br>07013. Palma de Mallorca<br>871 173 959 |

Rehabilitación y mejora energética y accesibilidad de los  
vestuarios del edificio de servicios del polideportivo  
municipal de Santa Eugènia

Estado actual y reformado

Instalación eléctrica. Esquema unifilar

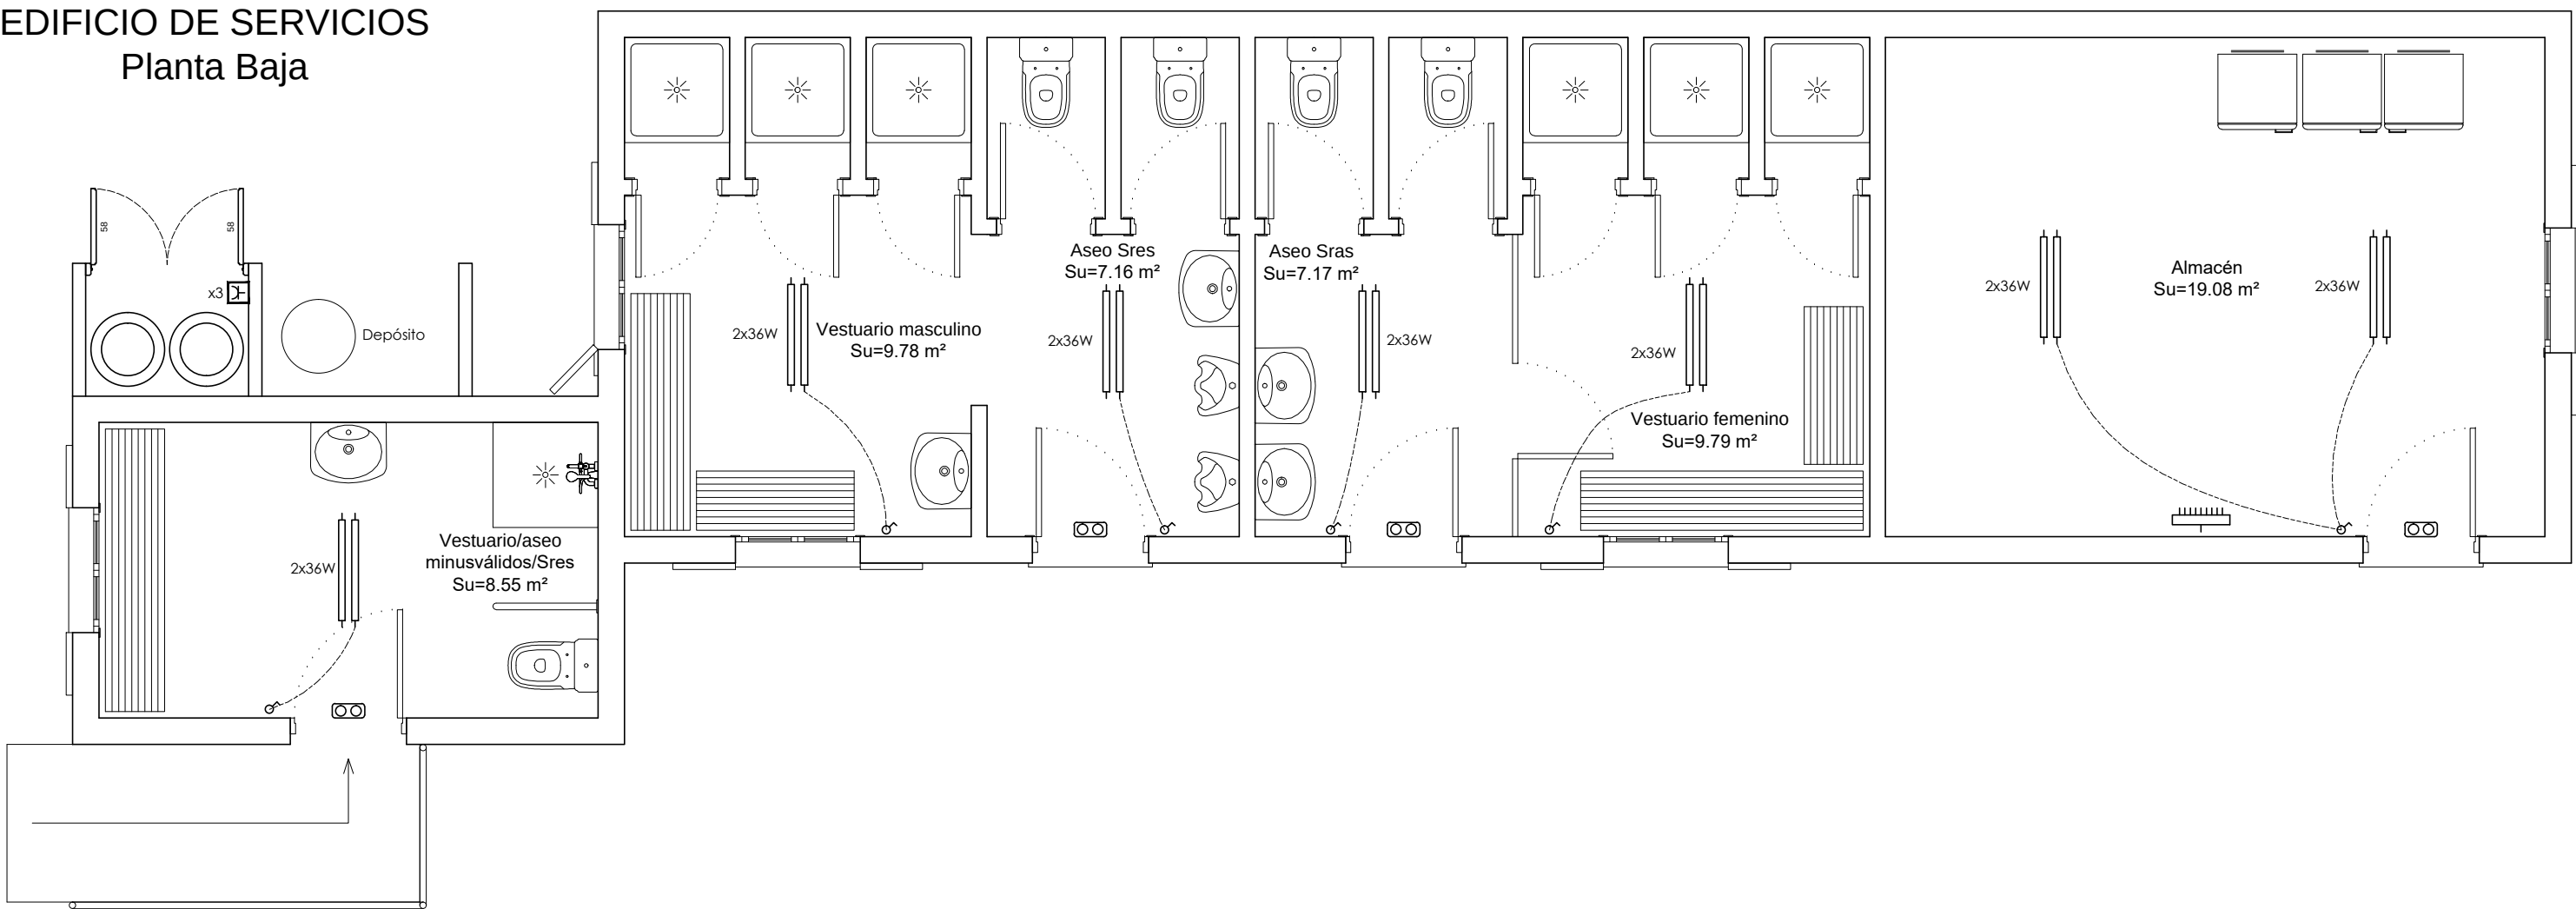
EDIFICIO DE SERVICIOS  
Planta Baja

ALTURA COLOCACION DE ELEMENTOS DE SUELO A EJE:  
Instalación general interruptores h: 100 cm.  
Instalación general enchufes h: 30 cm.  
Instalación en cabeceros dormitorios h: 85 cm.  
Instalación encimeras lavabos h: 110 cm.  
Instalación apliques h: 200 cm.  
Excepciones puntuales la altura será grafada en los planos.

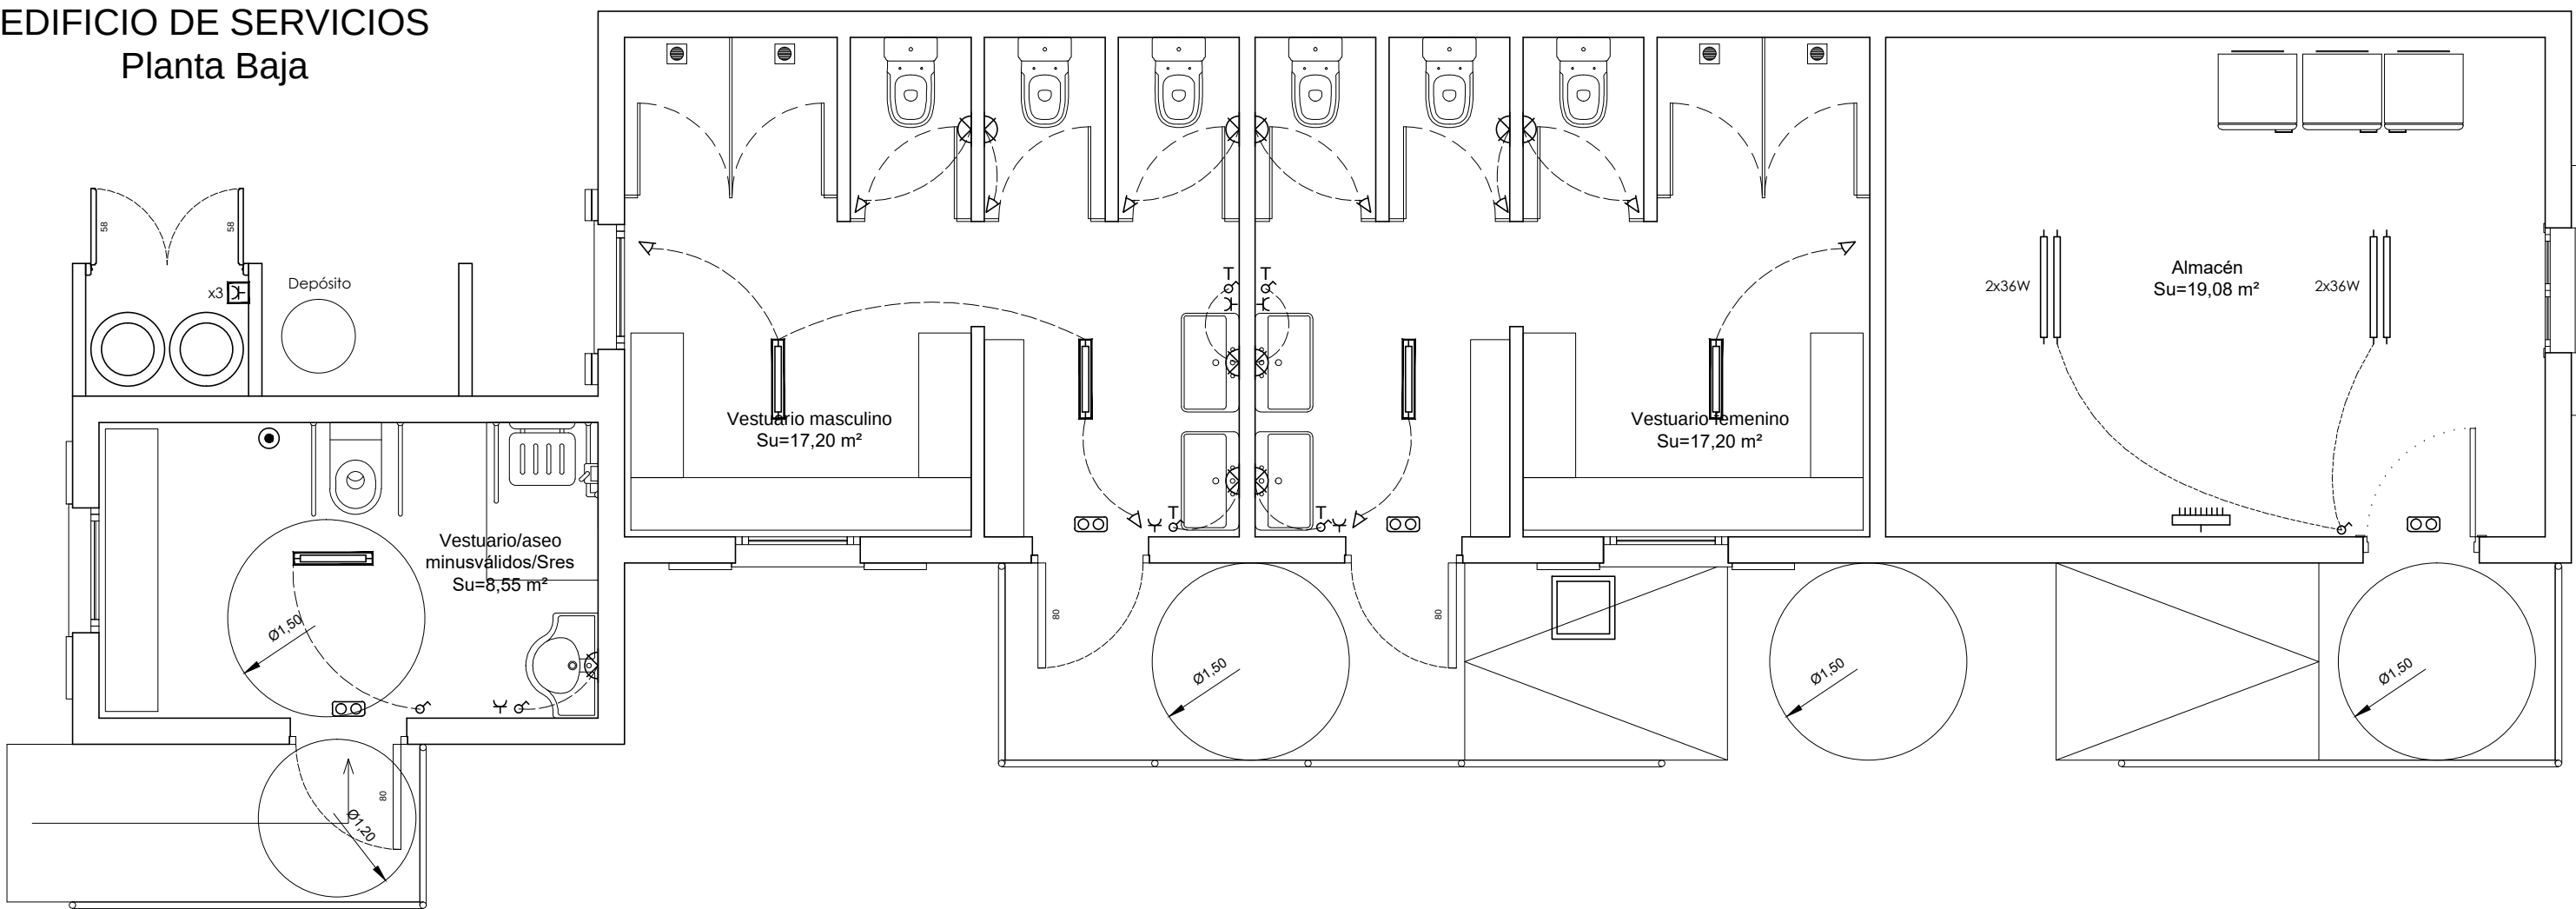
EDIFICIO DE SERVICIOS  
Planta Baja

ALTURA COLOCACION DE ELEMENTOS DE SUELO A EJE:  
Instalación general interruptores h: 100 cm.  
Instalación general enchufes h: 30 cm.  
Instalación en cabeceros dormitorios h: 85 cm.  
Instalación encimeras lavabos h: 110 cm.  
Instalación apliques h: 200 cm.  
Excepciones puntuales la altura será grafada en los planos.
